**ACIBADEM MEHMET ALİ AYDINLAR ÜNİVERSİTESİ**  
**AÇIK TEKLİF USULÜ ARAÇ SATIŞ İHALESİ TEKNİK ŞARTNAMESİ**

**İHALE NO** : 2025-05

WAUZZZ4G5JN067865 Şasi Numaralı Aracın

## Oto Ekspertiz Raporu

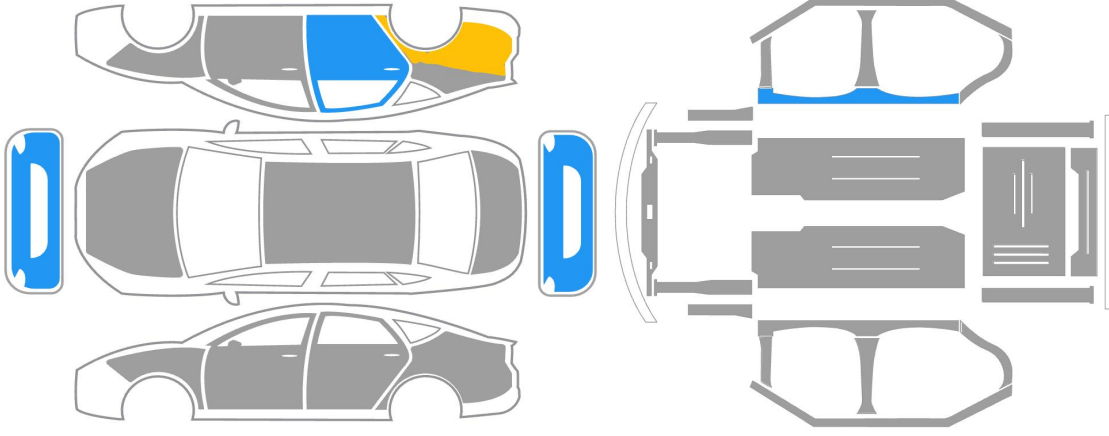
■ : Orijinal | ■ : Boyalı(4) | ■ : Lokal Boyalı(1) | ■ : Değişen(0)

| Kaporta / Boya | Durumu | Mikron | Notlar |
|---|---|---|---|
| Sağ Arka Çamurluk | LOKAL B. | [90 - 800] | İşlemli, |
| Sağ Arka Kapı | BOYALI | [90 - 350] | İşlemli, |
| Sağ Ön Kapı | ORIJİNAL | [90 - 140] | Boyasız Göçük Düzeltme Var, Ezik ve Gamzeler Var, |
| Ön Tampon | BOYALI | | Çizik, Sürtme Var, Üst Panjur Kırık, Çatlak, |
| Arka Tampon | BOYALI | | Çizik, Sürtme Var, |

Detay: Aracın Muhtelif Yerlerinde Ezik ve Çizikler Var, HAVUZ ALT KISIMDA SÜRTME VAR,
